## Les pierres du Puits à Daubin

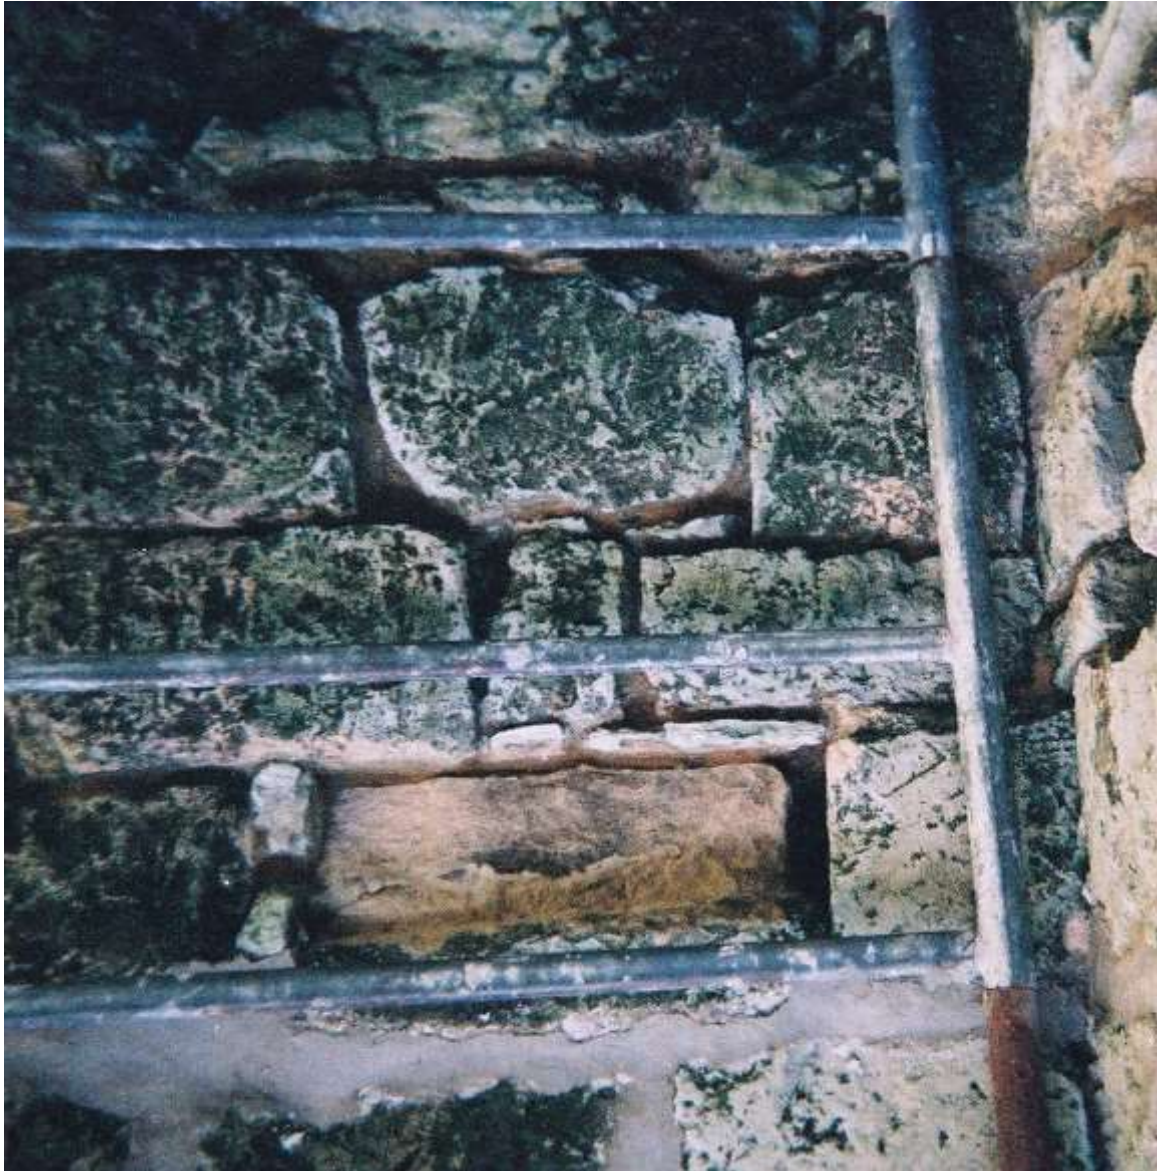
**Ces pierres d'origine du muraillement interne du Puits à Daubin ont été posées soigneusement, mais à sec sans mortier, sauf le joint inférieur plus récent.**

C'est l'une des observations qui nous laissent à penser qu'il était éphémère et avait vocation à être déplacé lorsque les ateliers d'extraction dans la carrière eurent été trop éloignés. C'était du reste la règle de nombre de carrières à puits.

Pour pérenniser ces maçonneries d'origine Daubin nous avons jointoyé ces pierres. Ce souci de faire du durable nous éloigne d'une stricte restauration qui nous conduit à utiliser le terme de *restitution* pour nos maçonneries en élévation au-dessus des banquettes du puits. Ces banquettes d'origine en pierres tendres très abimées par les intempéries ont été remplacées par de beaux et vénérables chaperons de récupération en calcaire dur à cérithes bien résistant à l'épreuve du temps.
