Sauvegarde

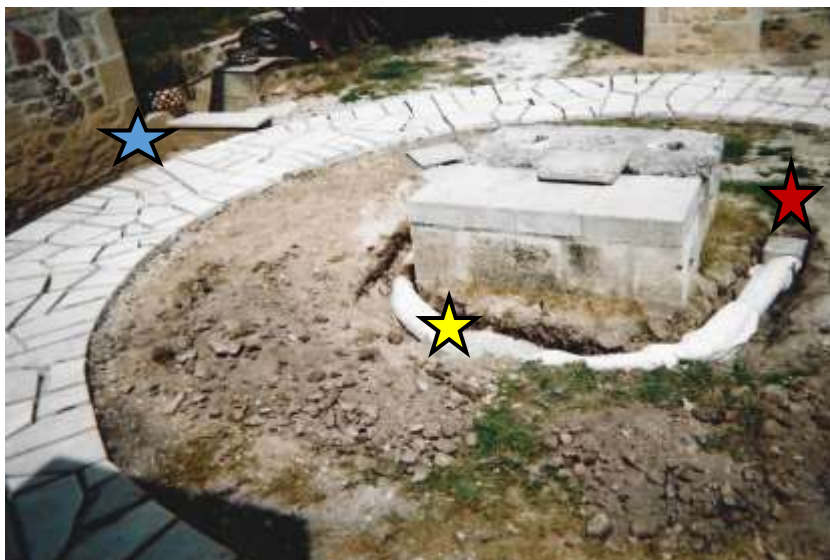
L'eau de pluie qui tombe sur le côté ouest du toit du Puits à Daubin retombe en dessous sur le toit en tuiles de l'appentis avec sa gouttière qui permet de la récupérer dans une citerne.

Par contre sur le côté Est l'eau de pluie tombe directement au sol, $\approx 4,50$ m plus bas.

Pour ne pas que le sol soit défoncé, un pavage en petits pavés de granit a été réalisé (l'étoile bleue).

Pour éviter que la pluie transforme le terrain en borbier un drainage autour de l'embase a été réalisé avec du tuyau plastique perforé (l'étoile jaune). Ce tuyau est entouré de feutre géotextile blanc pour empêcher le colmatage par la grève sus-jacente.

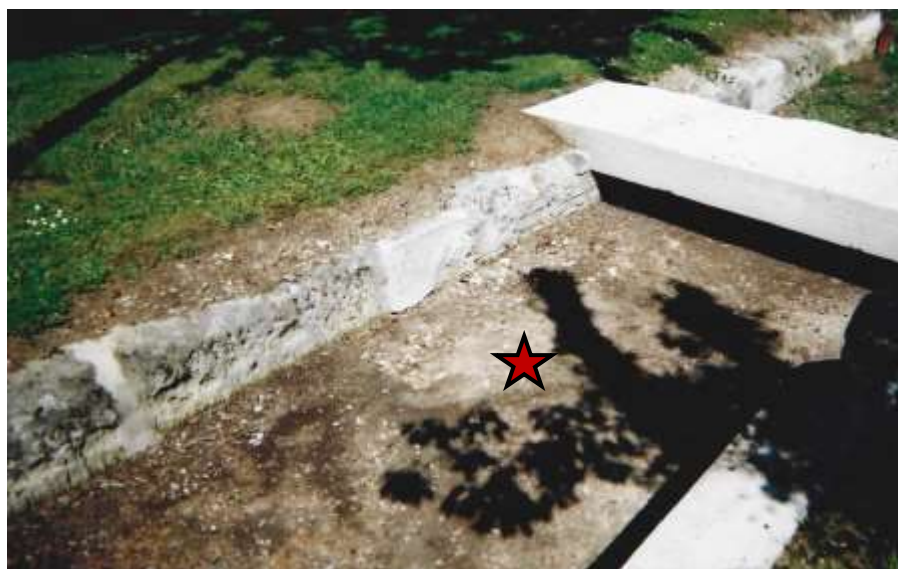
L'étoile rouge ci-dessus indique l'arrivée du drain de drainage dans un regard. Ensuite les eaux, par un autre tuyau, passent sous l'anneau dallé de circulation des trois chevaux pour couler sur le décaissement plus bas des deux voies Decauville.

Celui-ci présente un pendage de 11 mm au mètre vers le grand quai pour jadis faciliter l'acheminement des lourds blocs de pierre vers ce quai. Évidemment c'est par là que les eaux s'écoulent et s'infiltrent dans la grève qui recouvre un puisard (c'est l'étoile rouge proche du pont de pierre appelé « Pont Jean-Marie Tomasini »).
